## ESA 避免电动机烧毁恶性事故

S-SX水泥公司1704M 煤磨排风机电机为鼠笼式三相异步电动机，铭牌：450KW，1490rpm，10KV，29.78A。

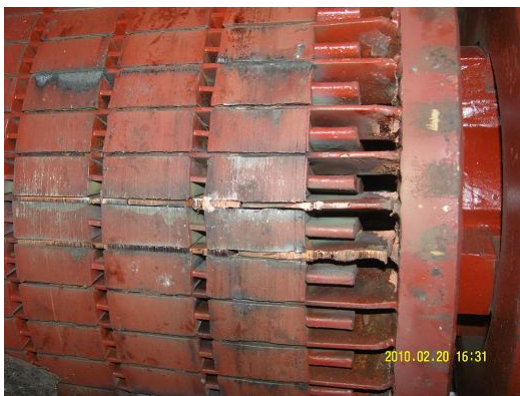
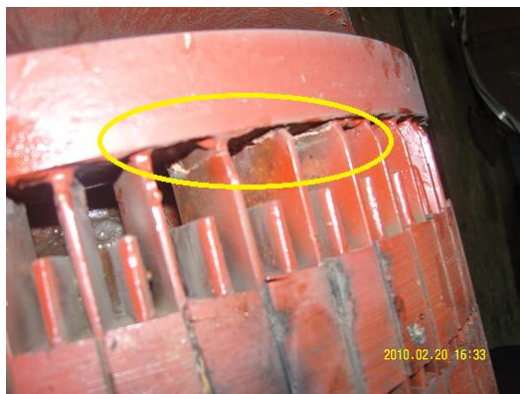
1704	煤磨排风机鼠笼，轴承	转子断条和短环开裂。转子质量不平衡。有定子偏心指示。	检修电动机转子，并做动平衡。
------	------------	----------------------------	----------------

电动机转子多根断条，并发生扫堂

根据报告决定大修期间对电动机检查保养。用户事后总结说，“.....如果没有这次测试服务，我公司的这两台高压电机只是通过常规的巡检就不可能发现设备存在的安全隐患，任其发展后果不堪设想 ..... 我公司的两台高压电机的检测结果与电机的实际故障非常吻合，为排除设备的故障提供了可靠的事实依据.....”（注：服务共测试10台，报告两台有严重故障，另一台是轴承磨损、间隙大和轻微扫堂）

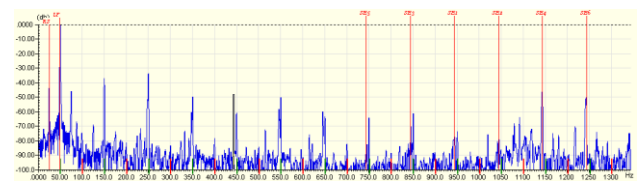
电流有效值解调频谱-极通过频率和转子转速频率，转速频率指示转子不平衡
